# Prüfbericht 2023 H

nach DIN 1076

Bauwerksname **Fußgängerbrücke über die Enz (Roßwager Straße)**  
Teilbauwerksname **Fußgängerbrücke über die Enz (Roßwager Straße)**  
Kreis  
Ort **Vaihingen / Enz**  
Bauwerksrichtung **Nord nach Süd**  
Bauwerksart **Balkenbrücke / Mittelträger / Trapezplatte**  
Tragfähigkeit  
Baujahr

Prüfrichtung **von Nord nach Süd**  
Prüfer **Schaffran, Lehmann**  
Prüfung vom **15.08.2023** bis **15.08.2023**

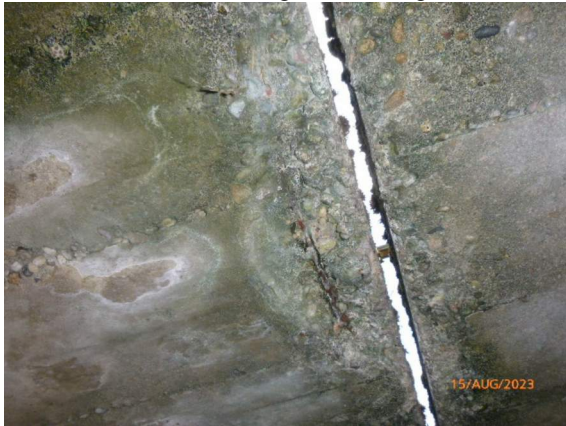
[49] S=0, V=0, D=2 BSP-ID 259-02  
 Platte, Raufuge quer, Größtenteils, Offen, Oben auf dem Bauwerk, Abdichtung der Querfugen fehlt

2023\_PLATTE QUERFUGE OFFEN

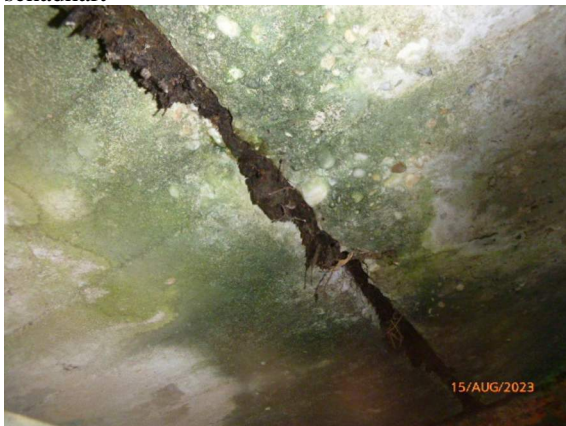
[32] S=1, V=0, D=2 BSP-ID 259-04  
 Platte, Fugenfüllung der Raufuge quer, Mehrfach, Nicht entfernt, Vorne am Bauwerk, Holzeinlage aus Querfuge nicht entfernt, Holz verfault, angrenzender Beton schadhaf

2023\_FUGENFÜLLUNG NICHT ENTFERNT

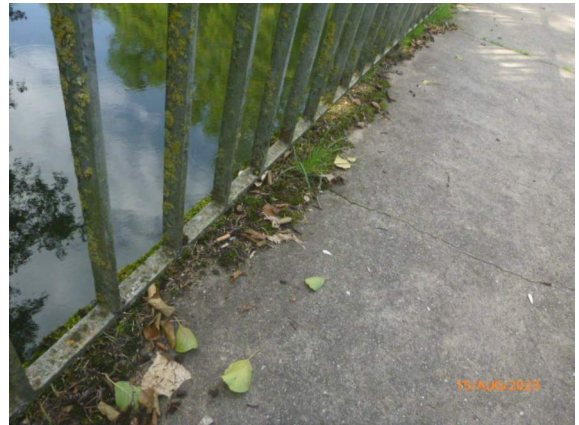
[21] S=0, V=0, D=1 BSP-ID 001-05  
 Platte, Häufig, Schmutzablagerung, Gesamter Überbau, Schmutzablagerungen unterhalb der Geländer

2023\_PLATTE SCHMUTZABLAGERUNGEN

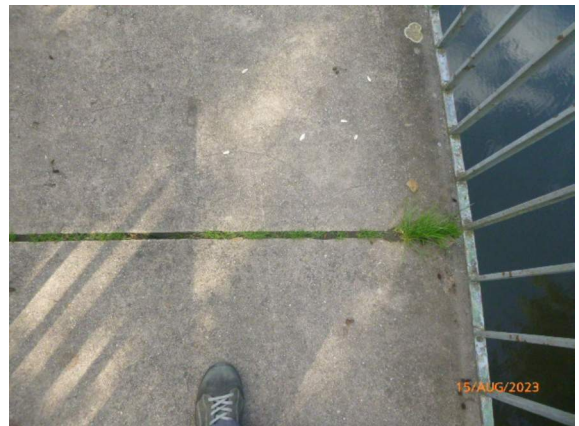
[20] S=0, V=0, D=1 BSP-ID 259-02  
 Platte, Raufuge quer, Größtenteils, Bewachsen, Oben auf dem Bauwerk

2023\_PLATTE QUERFUGE BEWACHSEN

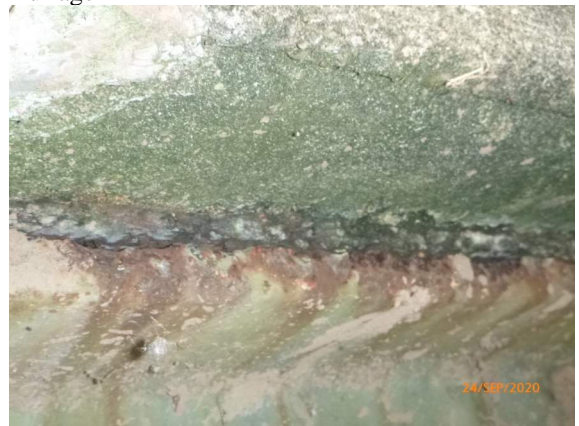
[31] S=1, V=0, D=2 BSP-ID 002-14  
 Platte, Beton, Bereichsweise, Aufgewölbt, Spalt zwischen Betonplatte und Stahlträger bis 8 mm, kein vollflächiges Auflager

2020\_FUGE STAHLTRÄGER UND PLATTE

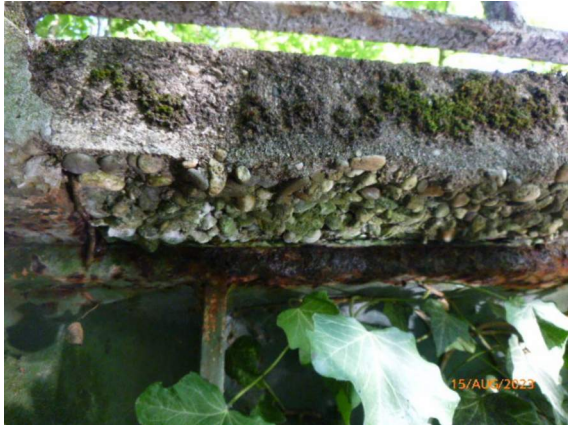
[36] S=1, V=0, D=2 BSP-ID 002-01  
Platte, Beton, Mehrfach, Kiesnest / Grobkornstelle

2023\_PLATTE KIESNEST

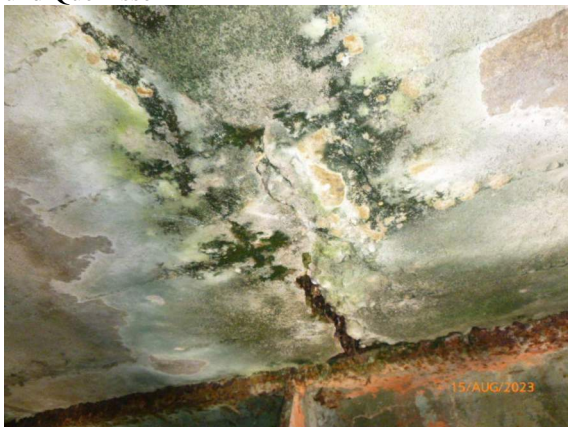
[34] S=0, V=0, D=3 BSP-ID 002-10  
Platte, Beton, Bereichsweise, Durchfeuchtet, Unterseite, Durchfeuchtungen am Beton im Bereich der Quertugen und Querrisse

2023\_PLATTE DURCHFEUCHTUNG

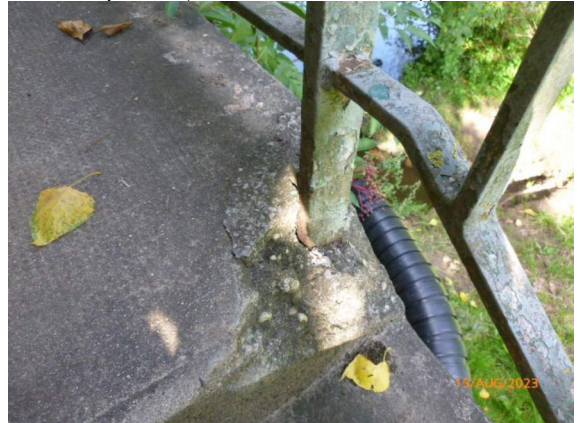
[19] S=1, V=0, D=3 BSP-ID 002-05  
Platte, Beton, Mehrfach, Abplatzung mit freiliegender Bewehrung, Vorne und hinten am Bauwerk, Oben auf dem Bauwerk, Schadenserweiterung, Abplatzungen an den Bauwerksenden, entlang der Fugen an den Geländerpfosten, hinten rechts instandgesetzt

2023\_PLATTE BETONABPLATZUNG

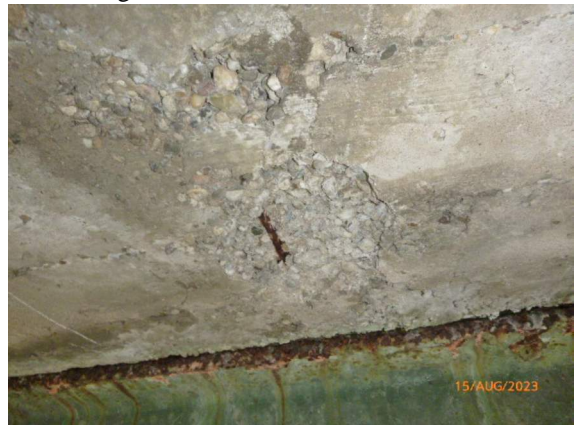
[29] S=2, V=0, D=3 BSP-ID 002-06  
Platte, Beton, Mehrfach, Abplatzung mit freiliegender Bewehrung, Unterseite

2023\_PLATTE FREILIEGENDE BEWEHRUNG

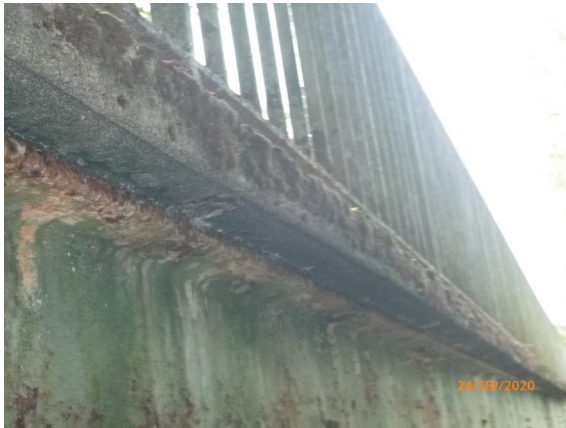
[30] S=0, V=0, D=2 BSP-ID 002-09  
Seitenfläche, Betonoberfläche, Häufig, Durchfeuchtet, Beidseitig, wegen Durchfeuchtung ausgeprägter Moosbewuchs an den Seitenflächen

2020\_SEITENFLÄCHE PLATTE

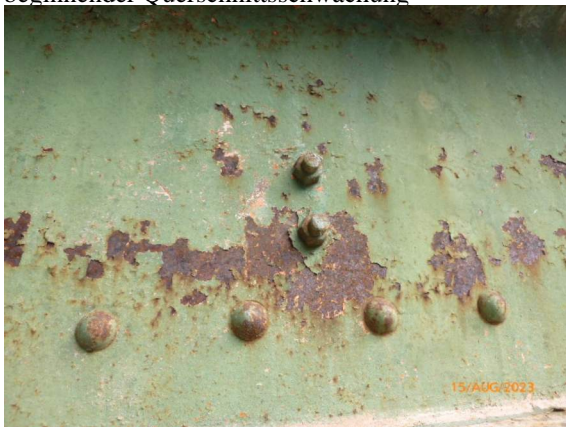
[37] S=1, V=0, D=3 BSP-ID 014-23  
 Balken / Längsträger, Doppel-T-Profil, Häufig,  
 Abgeplatzte Beschichtung, Untergrund rostig, Fläche:  
 20,00 m<sup>2</sup>, Gesamter Überbau, Schadenserweiterung, mit  
 beginnender Querschnittsschwächung

2023\_LÄNGSTRÄGER KORRODIERT

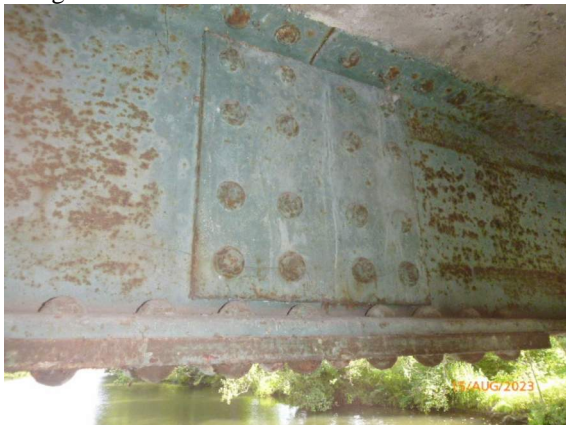
[46] S=0, V=0, D=1 BSP-ID 011-04  
 Balken / Längsträger, Niet der Flansclasche,  
 Größtenteils, Abgeplatzte Beschichtung, Untergrund  
 rostig

2023\_LÄNGSTRÄGERSTOSS SCHRAUBEN KORRODIERT

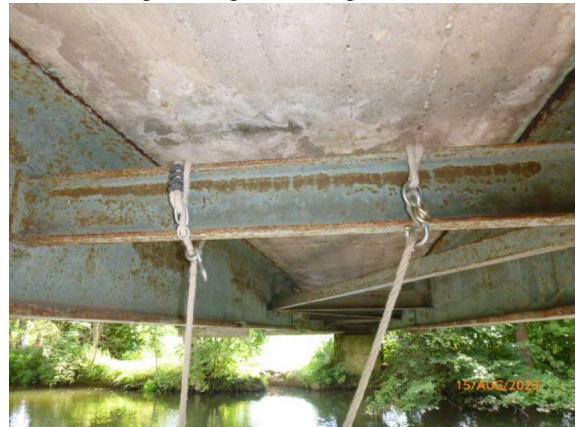
[44] S=0, V=0, D=3 BSP-ID 014-12  
 Querträger, Doppel-T-Profil, Großflächig, Abgeplatzte  
 Beschichtung, Untergrund rostig

2023\_QUERTRÄGER KORRODIERT

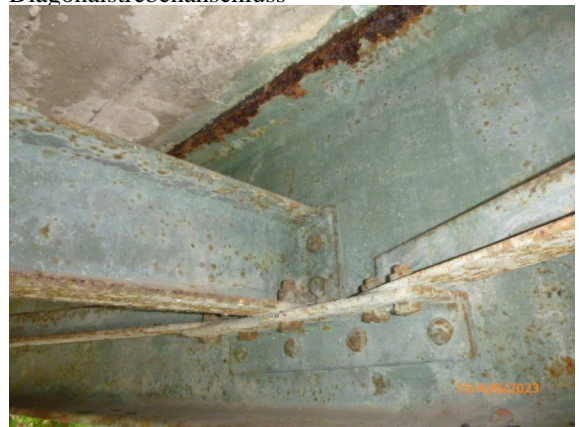
[48] S=0, V=0, D=1 BSP-ID 011-04  
 Querträger, Diagonalstrebenstoß des Stahlfachwerks,  
 Schraube, Größtenteils, Abgeplatzte Beschichtung,  
 Untergrund rostig, Querträgeranschluss und  
 Diagonalstrebenanschluss

2023\_DIAGONALSTREBENANSCHLUSS SCHRAUBE  
 KORRODIERT

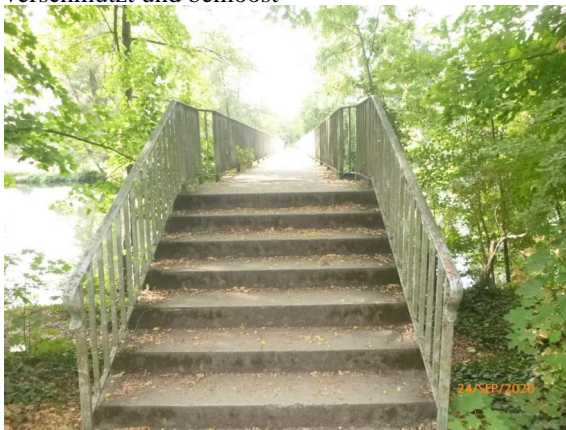
[16] S=0, V=1, D=1 BSP-ID 020-02  
 Widerlager, Betonoberfläche, Teilweise, Schmutzablagerung, Beide Widerlager, Stufen und Wangen der Zugangstreppen an den Widerlagern sind verschmutzt und bemoost

2020\_STUFEN

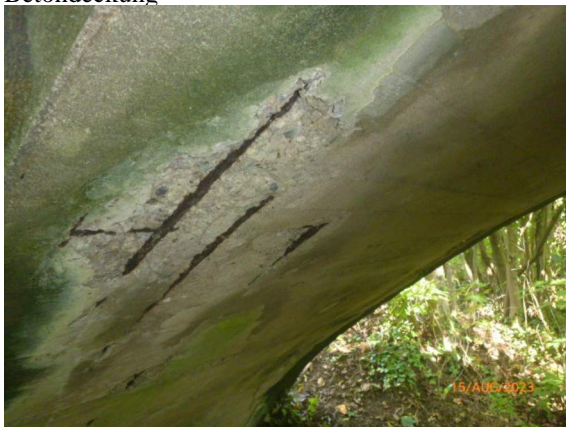
[15] S=2, V=0, D=3 BSP-ID 021-11  
 Widerlager, Beton, Häufig, Abplatzung mit freiliegender Bewehrung, Beide Widerlager, Schadenserweiterung, Unterseite Treppenzugänge, Ursache zu geringe Betondeckung

2023\_TREPPENABGANG BETONABPLATZUNGEN

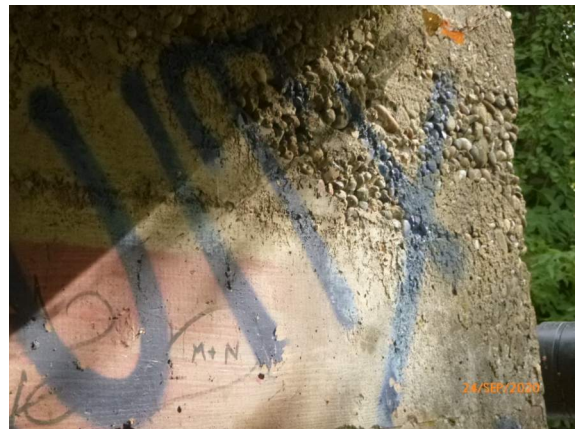
[13] S=0, V=0, D=1 BSP-ID 021-07  
 Widerlagerwand, Betonoberfläche, Eine Stelle, Kiesnest / Grobkornstelle, Widerlager hinten, Seitenfläche links

2020\_GROBKORNSTELLE

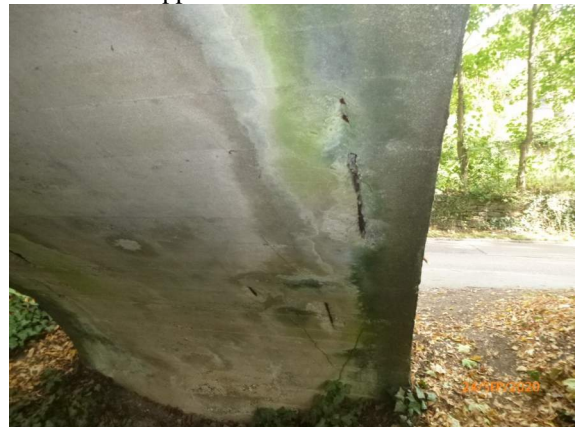
[12] S=0, V=0, D=1 BSP-ID 021-05  
 Widerlagerwand, Betonoberfläche, Eine Stelle, Durchfeuchtet, Widerlager vorn, Wasserablaufspur an Unterseite Treppenlauf

2020\_DURCHFEUCHTUNG

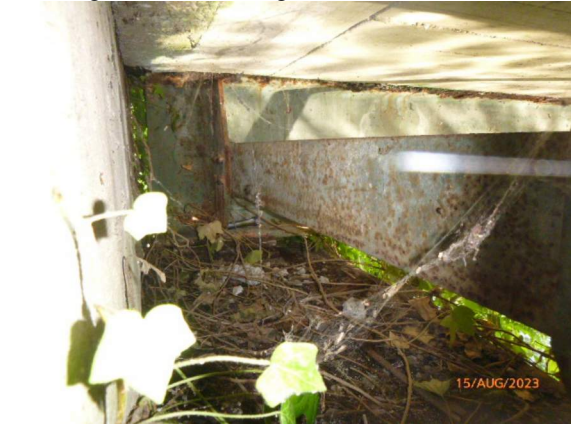
[9] S=0, V=0, D=2 BSP-ID 020-05  
Auflagerbank, Beton, Mehrfach, Schmutzablagerung,  
Beide Widerlager, Schmutzablagerungen und  
Feuchtigkeitsansammlungen

2023\_AUFLAGERBANK VERSCHMUTZT

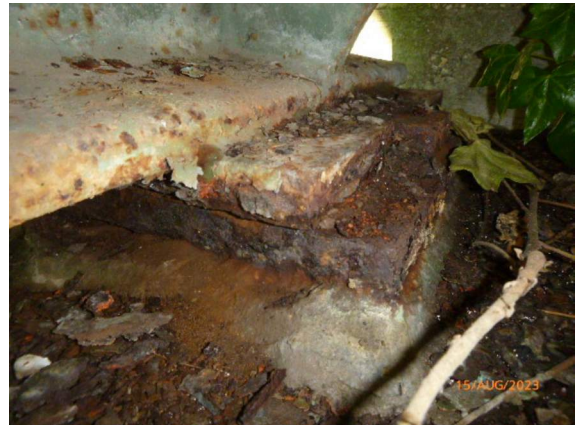
[11] S=0, V=0, D=2 BSP-ID 214-09  
Auflagerbank, Linienkipplager, Stahl / Metall, Häufig,  
Abgeplatzte Beschichtung, Untergrund rostig, Anzahl: 2  
Stück, Widerlager vorn, Schadenserweiterung

2023\_LINIENKIPPLAGER KORRODIERT

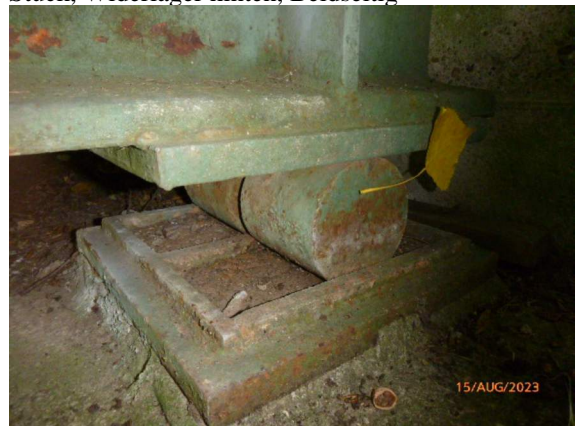
[7] S=0, V=0, D=2 BSP-ID 211-06  
Auflagerbank, Rollenlager ohne bes. Kippvorrichtung,  
Stahlrollen aus Baustahl, Stahl / Metall, Stellenweise,  
Abgeplatzte Beschichtung, Untergrund rostig, Anzahl: 2  
Stück, Widerlager hinten, Beidseitig

2023\_ROLLENLAGER KORROSION

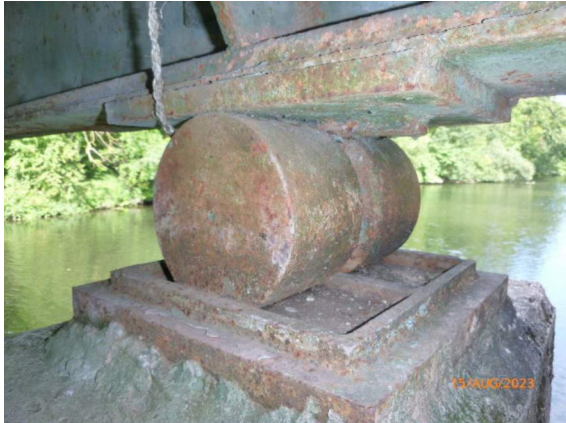
[4] S=0, V=0, D=2 BSP-ID 211-06  
Auflagerbank, Pfeiler als Vollquerschnitt, Rollenlager  
ohne bes. Kippvorrichtung, Stahlrollen aus Baustahl,  
Stahl / Metall, Alle, Abgeplatzte Beschichtung,  
Untergrund rostig, Anzahl: 2 Stück, 1-ter Pfeiler/Stütze,  
Beidseitig

2023\_ROLLENLAGER KORRODIERT

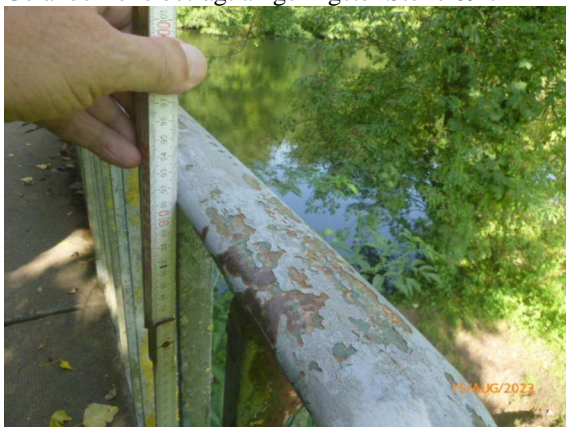
[23] S=0, V=2, D=0 BSP-ID 231-11

Balkenbrücke / Mittelträger / Trapezplatte, Geländer als Absturzsicherung, Durchgehend, Höhe zu gering, Geländerhöhe beträgt an geringster Stelle 89 cm

2023\_GELÄNDER HÖHE ZU GERING

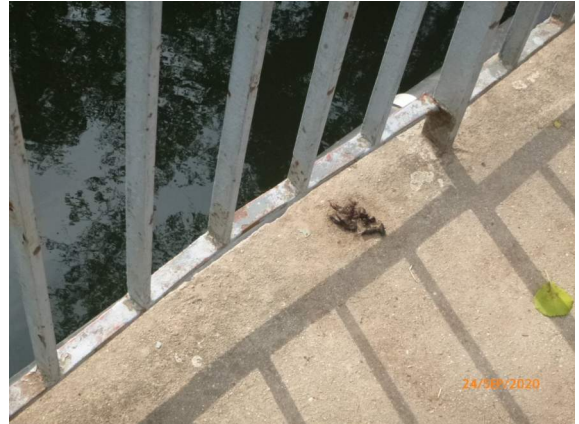
[43] S=1, V=2, D=1 BSP-ID 231-15

Brücke, Füllstabgeländer ohne Seil, Eine Stelle, Herausgebrochen, Mitte längs am Bauwerk, Links

2020\_FUßHOLM ABGERISSEN

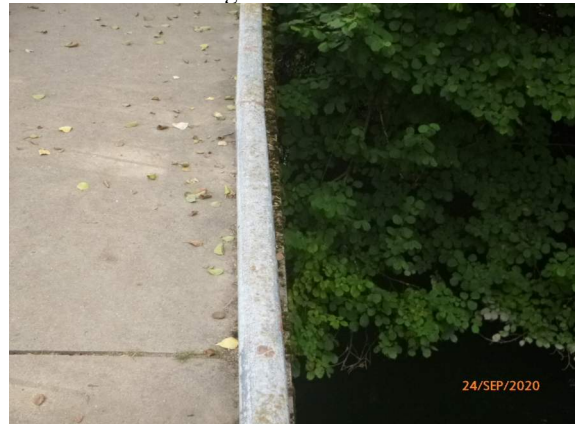
[24] S=0, V=2, D=0 BSP-ID 231-04

Balkenbrücke / Mittelträger / Trapezplatte, Füllstabgeländer ohne Seil, Stahl / Metall, Eine Stelle, Anprallschaden, Hinten am Bauwerk, Rechts, Geländer ist nach innen verbogen

2020\_ANPRALLSCHADEN GELÄNDER

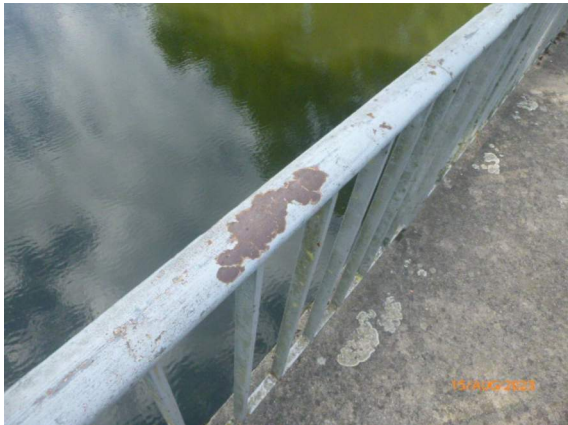
[25] S=0, V=0, D=2 BSP-ID 234-05

Balkenbrücke / Mittelträger / Trapezplatte, Füllstabgeländer ohne Seil, Stahl / Metall, Beginnend, Abgeplatzte Beschichtung, Untergrund rostig, Schadenserweiterung

2023\_GELÄNDER KORRODIERT

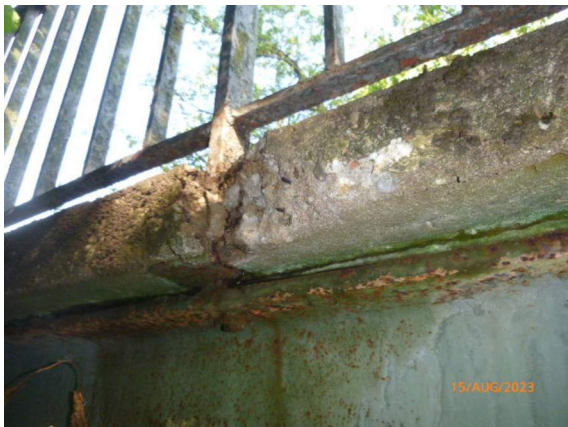
[38] S=1, V=1, D=2 BSP-ID 234-05

Balken / Längsträger, Pfostenverankerung des Geländers, Schraube, Mehrfach, Angerostet, Verbindungsmittel zwischen Längsträger und Ankerplatte Geländerpfosten

2023\_GELÄNDERVERANKERUNG KORRODIERT

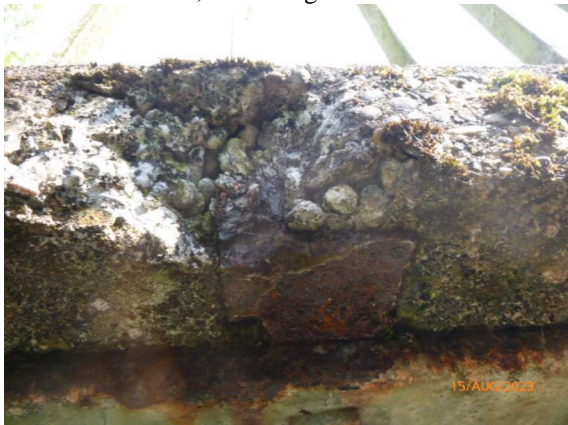
[35] S=1, V=2, D=2 BSP-ID 234-06

Balkenbrücke / Mittelträger / Trapezplatte, Ankerplatte des Geländerpfostens, Stahl / Metall, Häufig, Verrostet, Anzahl: 30 Stück, Beidseitig

2023\_GELÄNDERFUSSPLATTE KORRODIERT

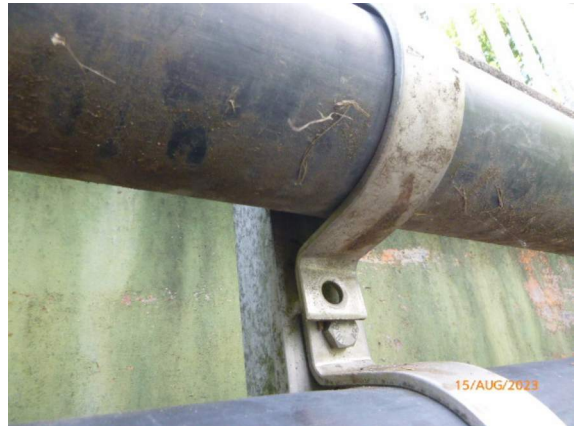
[42] S=0, V=1, D=0 BSP-ID 261-13

Balkenbrücke / Mittelträger / Trapezplatte, Befestigung des Leerrohr, Schraube, Ein Stück, Fehlt, Rechts

2023\_LEERROHRE BEFESTIGUNGSMITTEL FEHLT

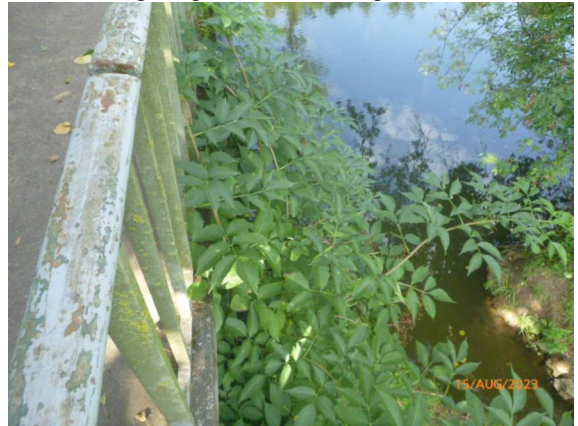
[6] S=0, V=0, D=1 BSP-ID 251-99

Widerlager, Bepflanzung des Geländes, Größtenteils, Abstand zu gering, Beide Widerlager

2023\_BEWUCHS ZU DICHT AM BAUWERK
