Enzbrücke neben der Bundesstraße B10 in Enzweihingen

Brücke im Zuge der ehemaligen WEG-Strecke in Enzweihingen

Variantenuntersuchung und Kostenschätzung

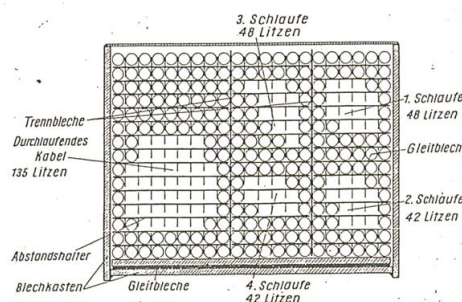
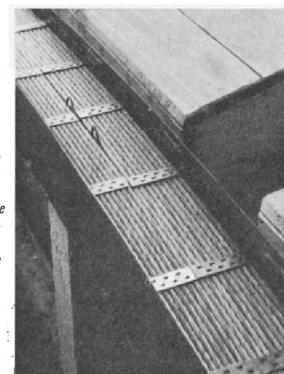
Obmann-Schreiben und Fotos zum Spannblochverfahren

Anzeichen von spanngliedparallelen Rissen können ein Signal für den Ausfall von mindestens 1/3 der Litzen sein. Auf Grund vorhandener spanngliedparalleler Risse am Bauwerk kann derzeit **keine Aussage zur Tragfähigkeit** der Brücke gemacht werden. Das Bauwerk ist aktuell nicht unter Verkehr.

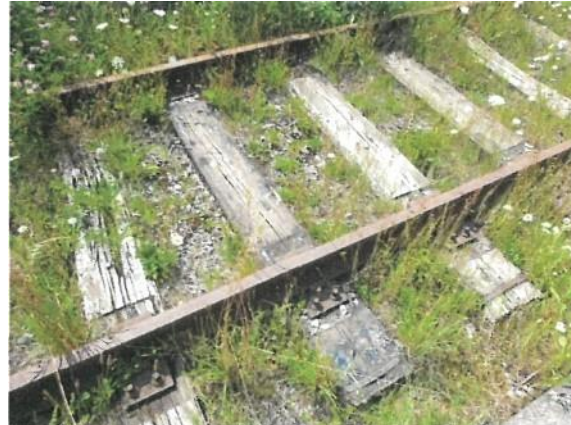
vorhandenes Gleis

Abbrucharbeiten: Das alte Gleis wird vollständig zurückgebaut und die vorhandene Schotterfüllung aus dem Trog ausgebaut und entsorgt. Durch Niederschläge erfolgte vermutlich ein Eintrag von PAK aus den teerhaltigen Holzschwellen in das Schottermaterial und erfordert eine gesonderte Entsorgung. Der tatsächliche Schadstoffgehalt ist durch weitere chemische Analysen zu verifizieren.

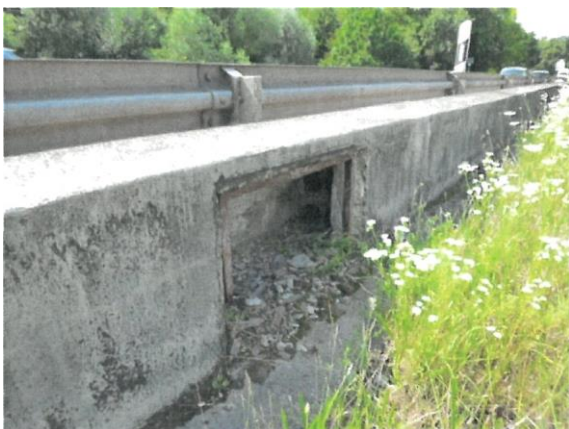
Kabelkanal, Leerrohrtrasse auf westlichem Kragarm

Der Kabelkanal auf dem westlichen Kragarm und das Geländer auf dem östlichen Kragarm werden abgebrochen und entsorgt.

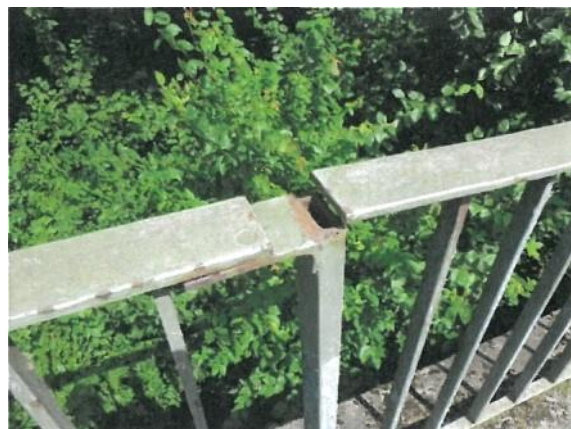
Füllstabgeländer am östlichen Bauwerksrand

Schutzeinrichtungen: Am nördlichen Bauwerksrand wird auf dem Kragarm ein neues Füllstabgeländer nach RiZ Gel 4 mit 1,30 m Höhe nach RiZ Gel 14 verankert. Am südlichen Bauwerksrand wird auf dem Kragarm ein neues Geländer nach RiZ Gel 6 mit einer transparenten Füllung als Spritzschutz zur Straße hinausgeführt.

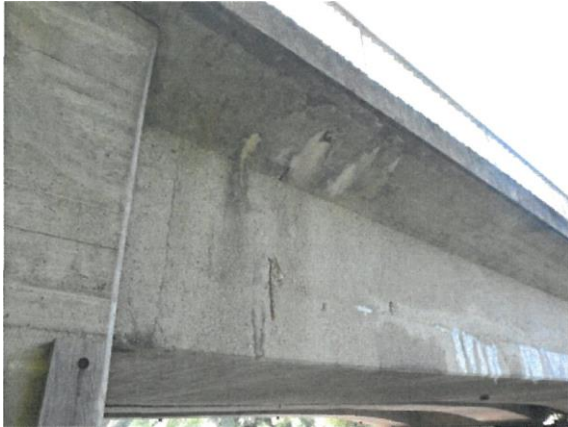
Aussinterungen Arbeitsfuge Trogplatte / Trogwand

Um den tatsächlichen Instandsetzungsumfang und die Instandsetzungsverfahren planen zu können, sind weitergehende Bauwerksuntersuchungen vorzunehmen. Hierbei sind Chloridgehalt, Karbonatisierungstiefe, Betondruckfestigkeit, Betondeckung, Zustand der Bewehrung und Zustand der Spannglieder im Bereich der ausgesinteren Arbeitsfuge zu untersuchen und bewerten, Im Bereich der horizontalen Arbeitsfuge sind zwar ausgeprägte Aussinterungen vorhanden, jedoch keine Rostfahnen und bräunlichen Verfärbungen. Der Zustand des Spannstahls muss im Bereich von Durchfeuchtungen aber zwingend näher untersucht werden, um Korrosionsschäden ausschließen zu können.

Überbau: Die Betonoberflächen im Trog werden vollständig freigelegt und gereinigt. Anschließend wird der gesamte Überbau (Trog innen und außen, Kragarme) abgeklopft, auf Schadstellen (Betonabplatzung, Hohlstellen, Risse, freiliegende Bewehrung, Risse usw.) untersucht und diese nach ZTV — ING, Teil 3, Abschnitt 4 „Schutz und Instandsetzung von Betonbauteilen“, partiell instandgesetzt. Risse und offene Arbeitsfugen mit einer Rissweite ab 0,2 mm werden kraftschlüssig nach ZTV-ING, Teil 3, Abschnitt 5 „Füllen von Rissen und Hohlräumen in Betonbauteilen“ zu füllen.

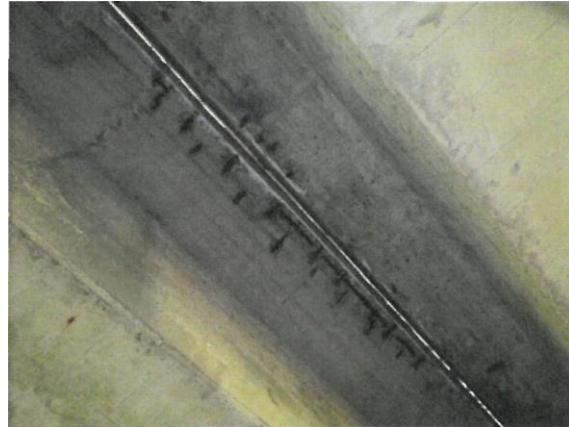
Betonabplatzungen, freiliegende Bewehrung Kragarmunterseite

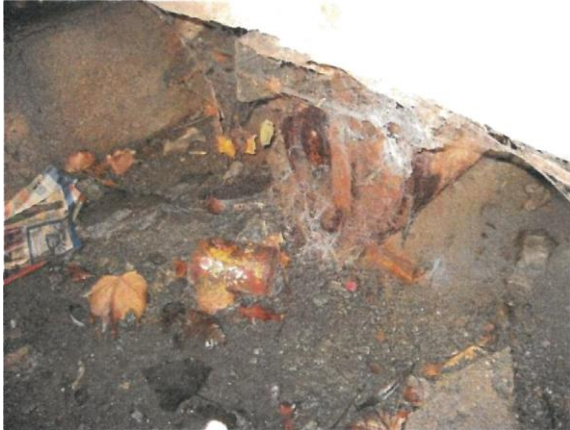
Rollenlager korrodiert

Brückenlager: Die schadhaften Rollenlager werden ausgebaut und durch Verformungslager oder Verformungsgleitlager ersetzt.

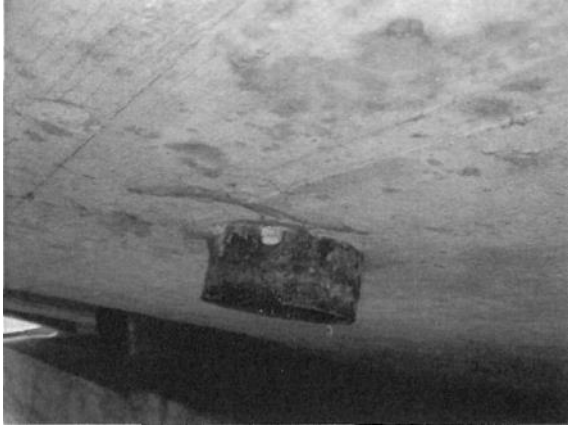
Freifallentwässerung korrodiert

Entwässerung: Die vorhandenen Entwässerungsröhre in der Trogsohle werden durch neue Rohre DN 200 ersetzt und dienen der Entwässerung der Abdichtungsebene. Durch diese Rohre werden zudem die neuen Anschlussrohre DN 150 der neuen Straßenabläufe in der Fahrbahn mit durchgeführt.
