**LUFTBILDAUSWERTUNG ZUR
ÜBERPRÜFUNG DES VERDACHTS
AUF KAMPFMITTELBELASTUNG
VON BAUGRUNDFLÄCHEN
INKLUSIVE RECHERCHE ZU KAMPF- &
KRIEGSDATEN ZUR LUFTBILDAUSWAHL**

Gutachten der UXO PRO Consult vom 10.11.2025

71665 Vaihingen a.d.E.,
südl. Im Mühlkanal,
Erkundung
212509050832

PHASE A, FERNERKUNDUNG - ÜBERPRÜFUNG
DES KAMPFMITTELVERDACHTS

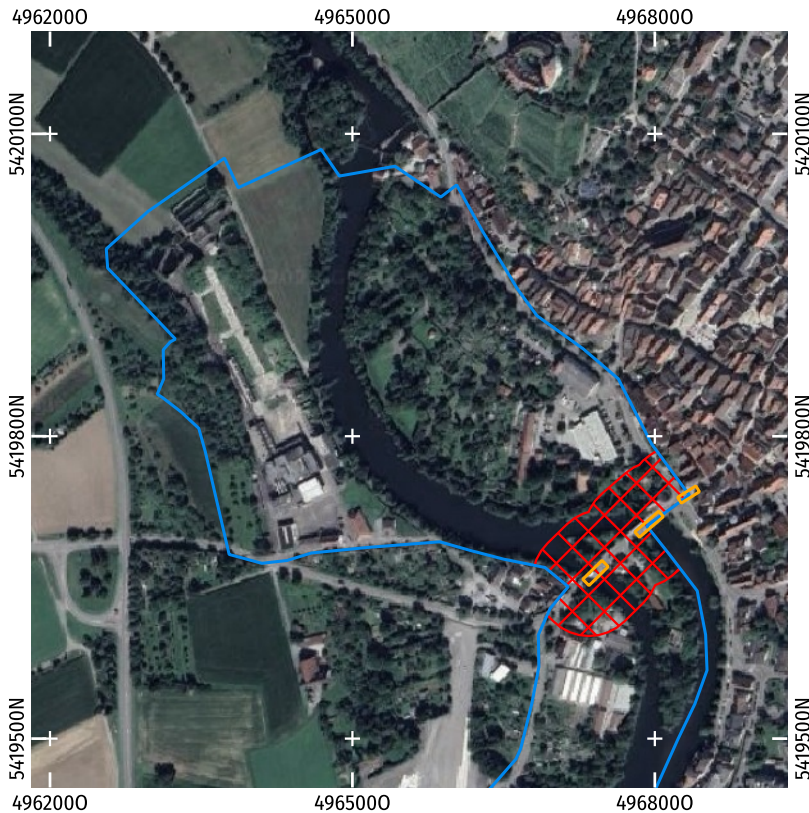
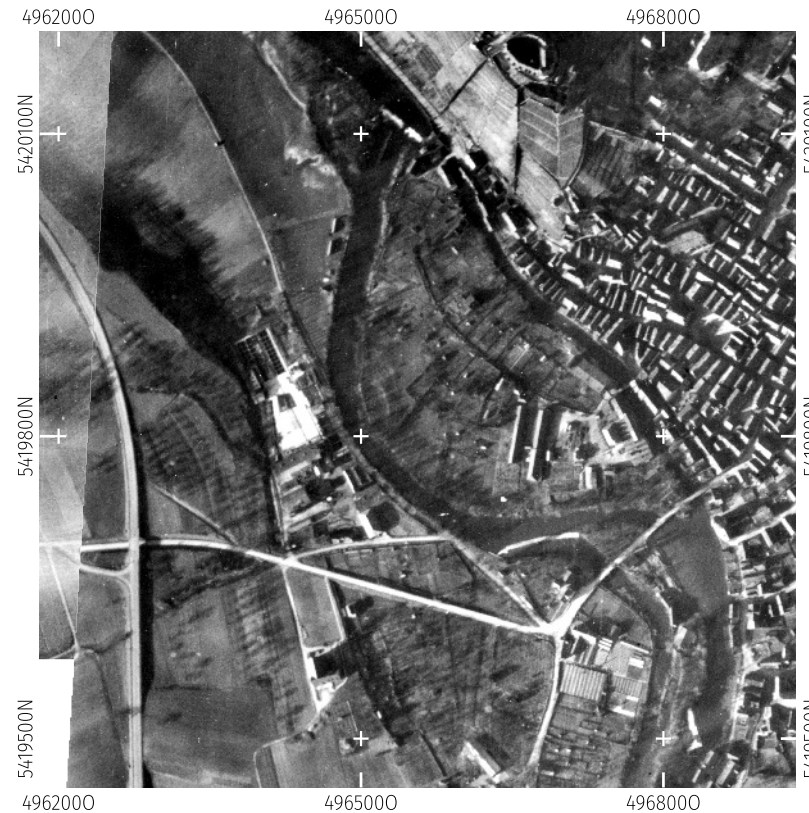
Anhang 2:
Erkundungsgebiet und Ergebnisse der Luftbildauswertung in heutiger Umweltsituation und auf einem historischen Luftbildausschnitt

Auf den o. g. Aufnahmen konnten Hinweise auf Bodenkämpfe mit Kampfmittelrelevanz für den angefragten Bereich festgestellt werden. Es sind Brückensprengungen im Erkundungsgebiet aus dem o. e. Aktenvermerk zu ermitteln. Bei Brückensprengungen wurden regelmäßig installierte Sprengbomben genutzt.

Die Luftbildauswertung hat den Verdacht der Kontamination für Teile des Erkundungsgebietes mit Kampfmitteln bestätigt. Erfahrungsgemäß gelangten 8 - 18 % aller im Zweiten Weltkrieg abgeworfenen Sprengbomben nicht zur Explosion. Folglich muss davon ausgegangen werden, dass, aufgrund oben genannter Befunde und unter Berücksichtigung des behördlich genutzten 50 Meter-Radius, in Teilen des Erkundungsgebietes (=KVF) noch Sprengbomben-Blindgänger oder andere Kampfmittel vorhanden sind.

Für diese Teile des Erkundungsgebietes empfehlen wir eine nähere technische Untersuchung durch einen Kampfmittelbeseitigungs- oder -räumdienst des Bundeslandes oder ein privates Fachunternehmen (Kampfmittelsondierung). Dieses muss über eine Zulassung nach § 7 SprengG und geschultes Personal (Befähigungsschein nach § 20 SprengG) verfügen.

Wir empfehlen dringend, vor einer weiterführenden technischen Untersuchung in diesen Teilbereichen des Erkundungsgebiets keine Eingriffe in den Untergrund vorzunehmen.

In den Teilbereichen des Erkundungsgebietes, die außerhalb der kontaminationsverdächtigen Flächen liegen (außerhalb der Kreuzschraffur im Anhang 2), sind weitere technische Überprüfungen oder andere Maßnahmen nach unserem jetzigen Kenntnisstand nicht notwendig. Diese Begutachtung (Fernerkundung) stellt keine Garantie der Kampfmittelfreiheit für die übrigen Gebiete dar. Es handelt sich um Empfehlungen, die auf Basis der Luftbildauswertung entstehen und für die keine Haftung für eine Kampfmittelfreiheit übernommen werden kann.
